Agostinho Miguel de Freitas e Sousa

(Re)Ocupar e classificar a Casa do Calvário:  
estratégias para classificação como  
património  
municipal

Dissertação de Mestrado  
Ciclo de Estudos Integrados Conducentes ao  
Grau de Mestre em Arquitectura  
Área de Construção e Tecnologia

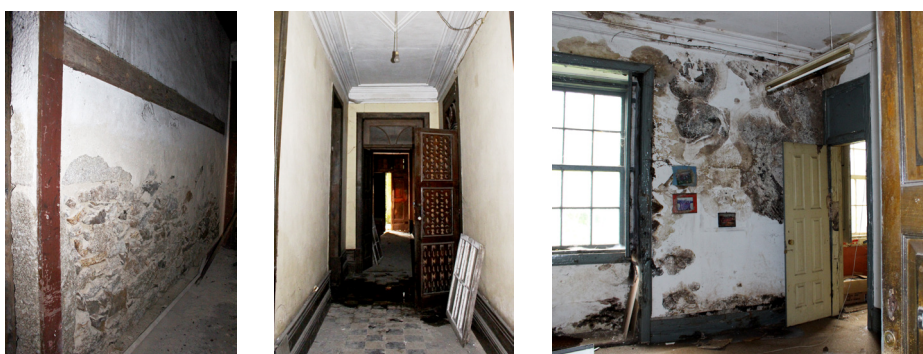
<Figura 22  
Exemplos de patologias em paredes  
estruturais

No que diz respeito às patologias, assinalam-se nas paredes fragmentos danificados e fendas, resultante em grande parte pelo envelhecimento do reboco. Verifica-se também a existência de alguns rodapés em elevado estado de degradação devido à infiltração da água.

As paredes estruturais apresentam algumas secções exteriores com revestimento sucumbido, estando a pedra à vista. No interior o estuque está degradado fruto de infiltrações.

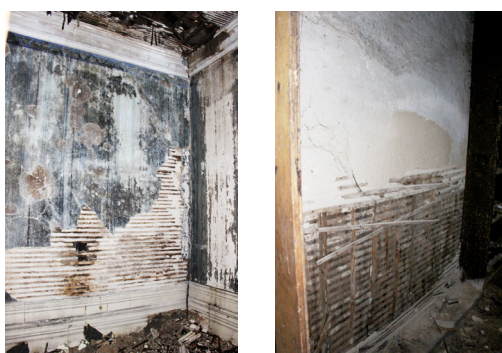
<Figura 23  
Exemplos de patologias em paredes  
divisórias

As patologias das paredes estruturais enquadram-se no Grau 1, sendo os paramentos exteriores maioritariamente resultado do envelhecimento do material e por falta de manutenção. Algumas secções do revestimento da fachada sucumbiram, estando a pedra à vista.

Nas paredes divisórias, com fragmentos danificados e fendas, e com alguns rodapés em elevado estado de degradação pelo mesmo motivo.

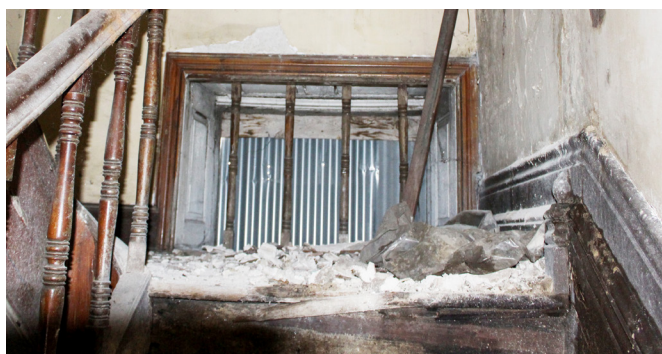
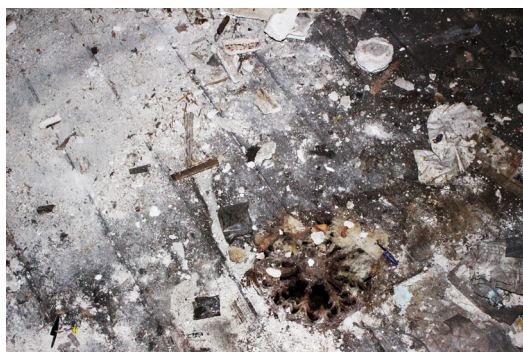
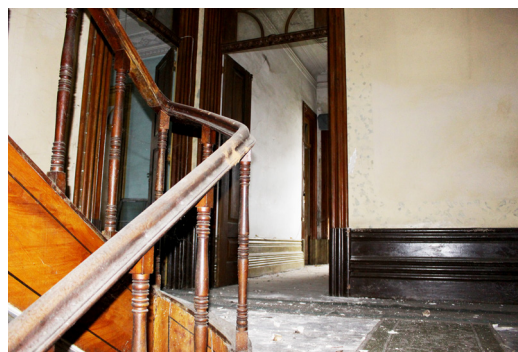
<Figura 24  
Exemplos de patologias em  
pavimentos

No pavimento do rés-do-chão o soalho encontra-se em acentuado estado de degradação, motivado por humidade resultante da ascensão da água proveniente do solo.

Em todos os pisos, o estado da caixilharia, que não cumpre a sua função de proteção contra os efeitos atmosféricos, tem contribuído para o estado de degradação do soalho. Verificam-se também deformações provocadas pela colocação de cargas inadequadas (ex: mobiliário e equipamentos), em vários pontos do edifício.

Nos pavimentos encontraram-se patologias de Grau 2 e pontualmente de Grau 3. A correção da deformação insere-se no Grau 2 e a intervenção com carácter mais acentuado, como a remoção e substituição de vários constituintes do pavimento,

configura patologias de Grau 3.

O pavimento do rés-do-chão encontra-se deformado e em acentuado estado de degradação, motivado pela humidade. A solução de intervenção adotada é a execução de lajes de pavimento térreo com ventilação, de modo a proporcionar isolamento face à humidade, às perdas térmicas e aos vapores provenientes do contacto com o solo. Os pavimentos dos restantes pisos encontram-se igualmente deformados e em estado de degradação avançado, mas também padece de problemas estruturais. A intervenção preconizada aponta para o reforço estrutural através da aplicação de implantes, reaproveitamento e substituição dos componentes de madeira.

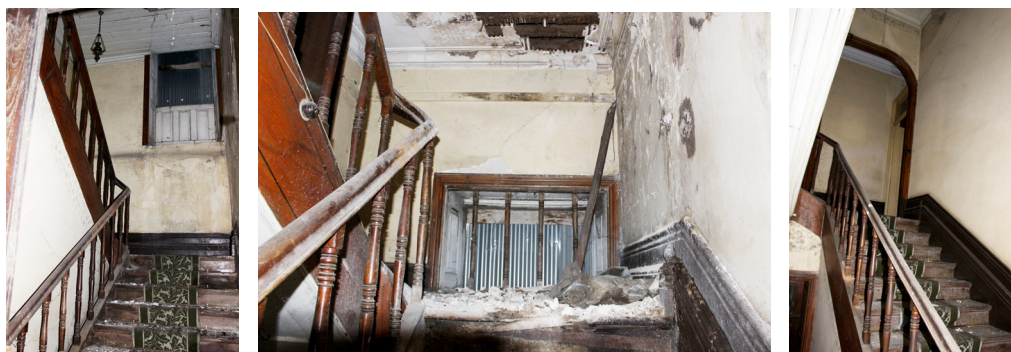
<Figura 25  
Exemplos de patologias em escadas

Os degraus do segundo para o terceiro piso, mais próximos da cobertura, estão em elevado estado de degradação, motivado pelas infiltrações de água dela proveniente, necessitando de ser substituída. Por sua vez os restantes lanços de escadas apresentam menor estado de degradação, carecendo de manutenção significativa.

Nas escadas detetaram-se patologias de Graus 2 e 3. A restauração do lanço de degraus entre o segundo e o terceiro piso, é de Grau 3, e a manutenção dos restantes lanços é de Grau 2.

Os degraus das escadas apresentam um estado de degradação que se agrava à medida que se aumenta a cota devida a infiltração de água. A opção de intervenção mais adequada é reparação, a substituição e reconstituição em conformidade com o grau de danificação.

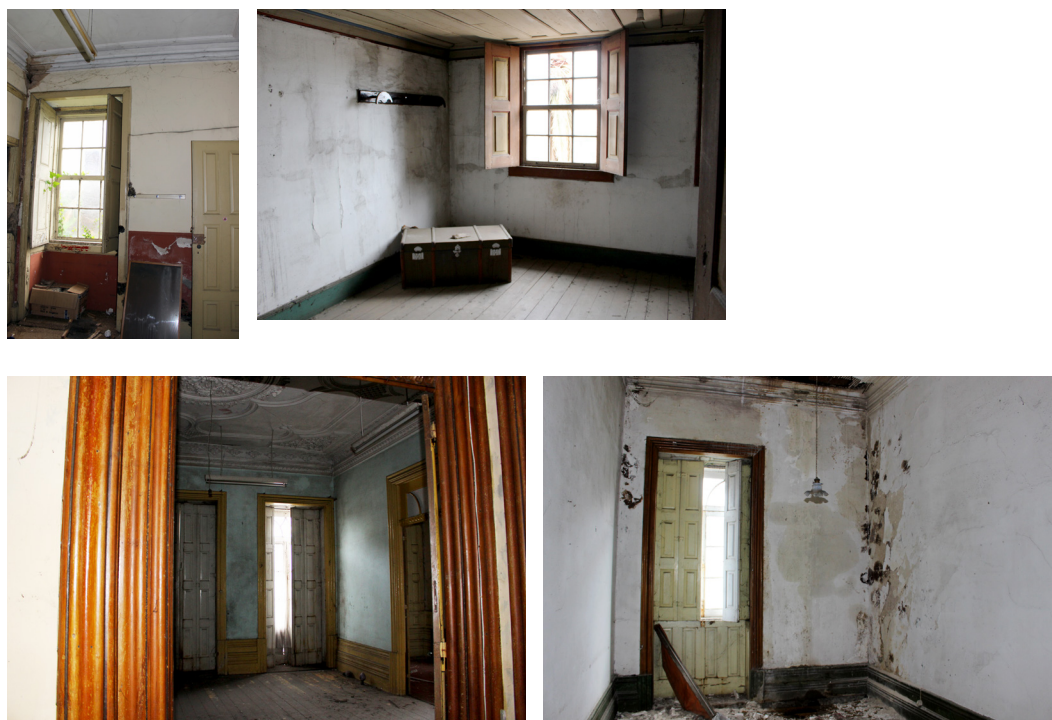
<Figura 26  
Exemplos de patologias em vãos

A patologia que ressalta na generalidade dos vãos é a fissuração da madeira e da tinta sobre ela aplicada. Na madeira é provocada pelas alterações acentuadas no seu volume devido à absorção de água. Na tinta deriva do contato direto com as condições meteorológicas, originando a perda de impermeabilização. A consequência desta fissuração é a entrada de água da chuva no interior da casa e o contributo inerente para a degradação dos elementos interiores.

Nos vãos detetou-se a fissuração da madeira e da tinta que a cobre, patologias de Graus 1, resolúveis através da sua reparação.

A maioria dos vãos apresentam fissuração da madeira e da tinta sobre ela aplicada, recomendando-se o restauro dos aros ornamentados, colunas e capiteis. Nos vãos interiores associados a elementos de pedra deverá proceder-se à sua limpeza e tratamento.

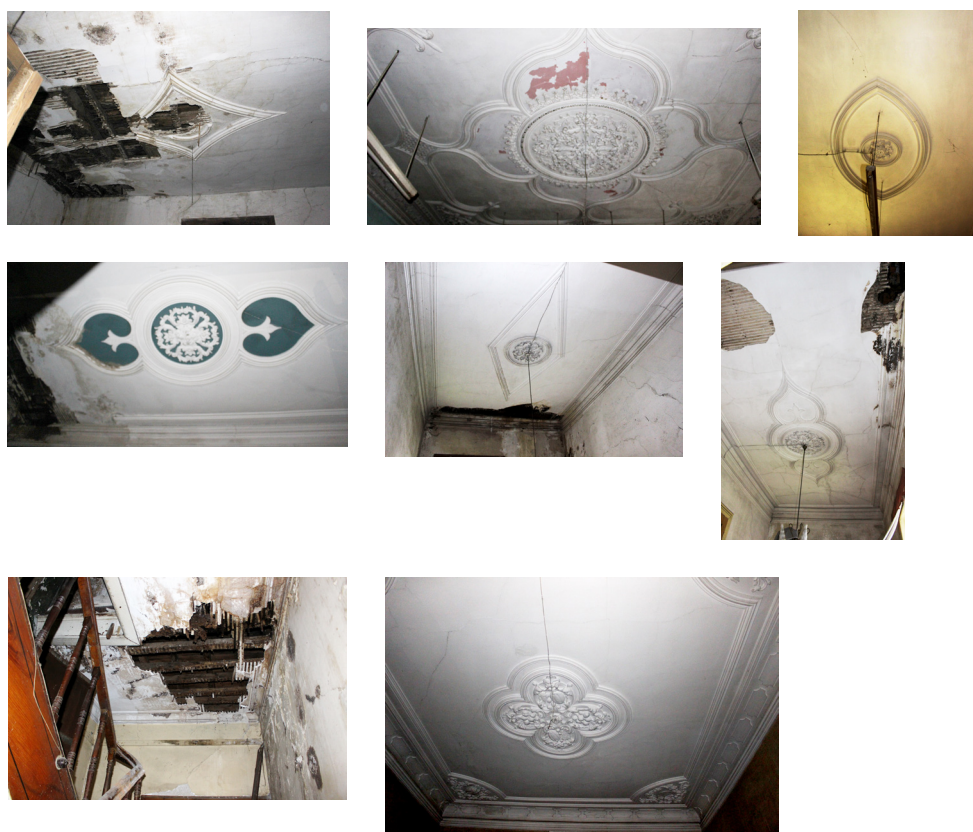
<Figura 27  
Exemplos de patologias em tetos

Os revestidos a estuque, que têm ripas de madeira vinculadas à laje de pavimento, para seu suporte, têm forros, frisos e sancas. Sendo estes elementos bastante vulneráveis, apresentam patologias associadas à humidade.

O estado de degradação em alguns compartimentos é avançado, causado pela infiltração de água e pela cedência dos pavimentos relacionados às lajes comuns. Dadas as suas características, o estuque uma vez afetado por humidade entra em acelerado processo de degradação.

Nos tetos revestidos a estuque detetaram-se patologias de Graus 2 e 3, resultantes do diferente estado de degradação do estuque.

Os tetos revestidos a estuque trabalhado estão degradados, havendo alguns num estado de degradação avançado. O processo de restauro selecionado para os elementos decorativos de estuque é o restauro das partes menos degradadas e a integração de novos fragmentos nas áreas de tetos e sancas mais degradadas. Este processo deve respeitar as proporções de materiais de confeção originais, de modo a aplicar um estuque com propriedades idênticas.

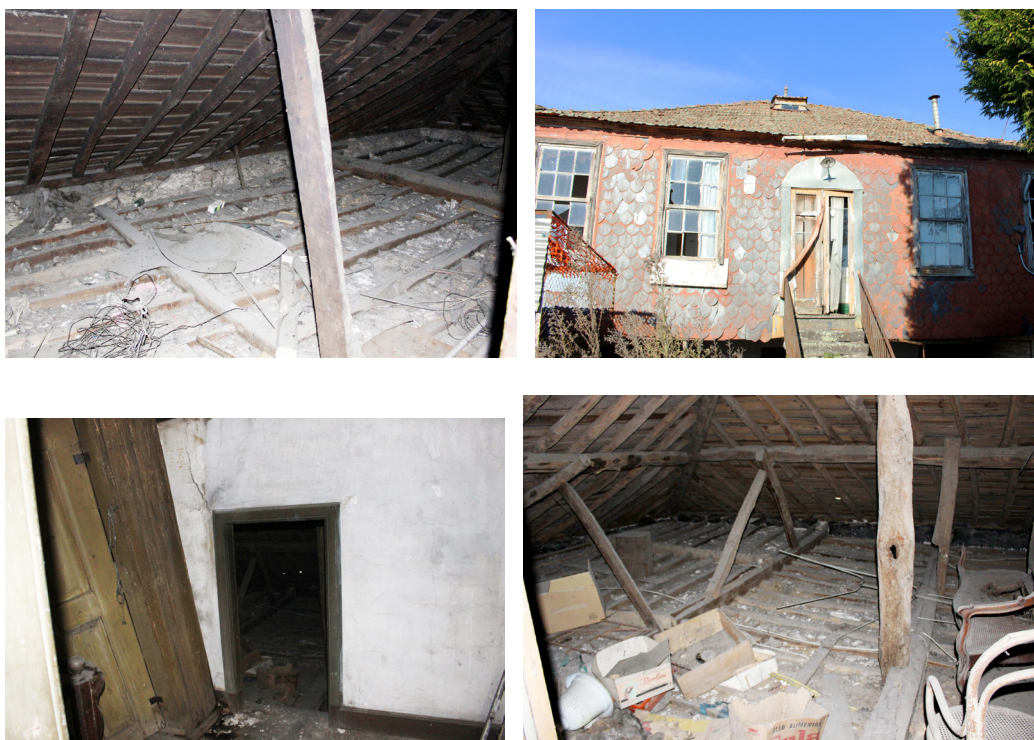
<Figura 28  
Exemplos de patologias na cobertura

Para além da cumieira deformada, tem pontos com a estrutura parcialmente colapsada, tem o revestimento com quebras em certas partes por ausência de telhas e alguns deslocamentos por acumulação de detritos, fatores de grandes infiltrações que provocam degradação de toda a estrutura de suporte.

A cobertura da Casa do Calvário é o elemento de maior degradação do edifício.

Na cobertura revelou-se o estado avançado de degradação da estrutura e revestimento, configurando patologias de Grau3, carecendo de substituição total.

Sendo a cobertura da Casa do Calvário o elemento de maior degradação do edifício, optou-se pela substituição de toda a estrutura e da telha cerâmica.
